REP-REP-RAF1016-1619180 V.2 Снятие и установка / замена заливной горловины активного бака SCR, VIN-номер:: DW58041

**Снятие и установка / замена
заливной горловины активного бака
SCR**

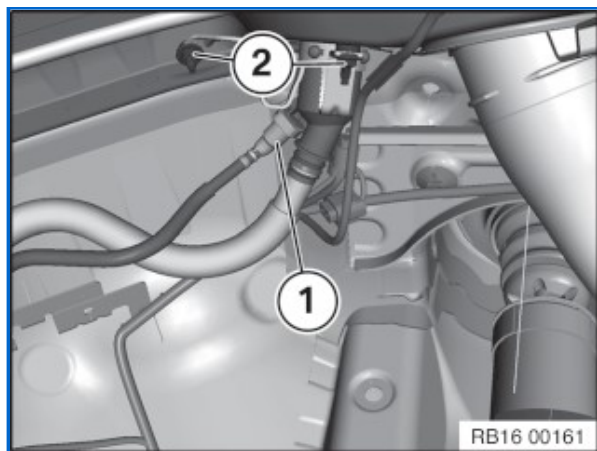
Отпереть и отсоединить быстродействующий затвор (1).

Отвернуть гайки (2).

При установке:

Проверить защелкивание быстродействующего затвора (1), потянув его.

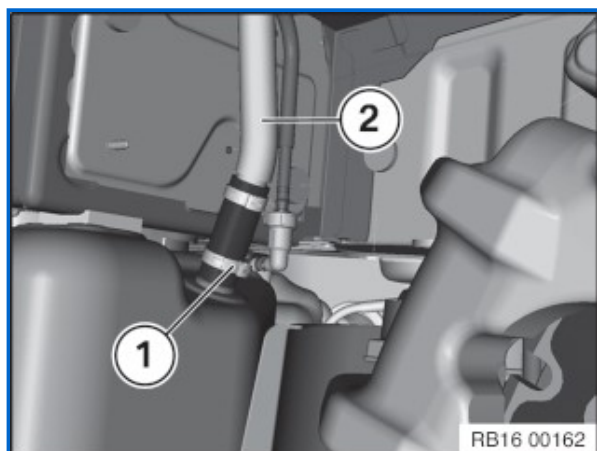
Ослабить хомут (1).

Освободить заливную горловину (2) из креплений и снять.

При установке:

Заменить хомут (1).
